# ALERTE INFO

## NE PAS JOUER A LA ROULETTE RUSSE...

### AVEC VOS ROULETTES DE Z1300

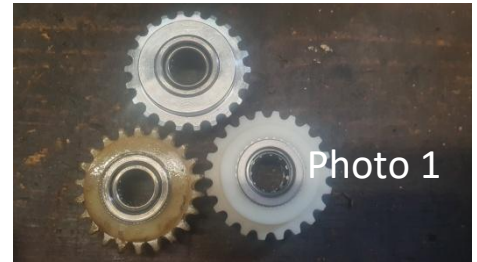
Photo 1

Pour l'occasion Patrick a voulu monter une roulette de distribution métallique : en effet il est proposé des roulettes en métal d'une construction apparemment correcte (on ne peut juger que « visuellement » : photo N°1 avec d'autres en bon état et une usée) j'émet des doutes : que sait-on de la longévité ? De la « dureté » du métal ? Je m'explique : les roulettes en plastique (téflon ou autre ?) se dégradent dans le temps ; En les changeant tous les 50 000 on a que quelques copeaux de plastique dans le carter inférieur. Qu'en sera-t-il si le métal se dégrade ? Pour la roulette de distribution il y a friction avec la chaîne, pour les roulettes de pompe à eau ça peut être pire : deux roues en métal : laquelle risque de se dégrader ?

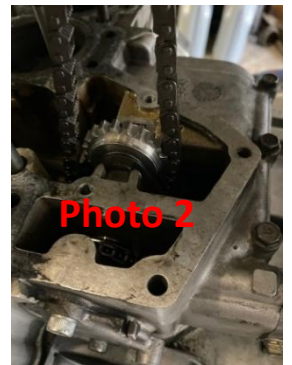
Photo 2

J'ai donc monté ladite roulette (photo N°2), comme bon nombre d'en vous achetée en région centre-Loire. Ma réflexion était de dire que ceux qui en ont monté seront les « essayeurs » qui permettront de confirmer ou d'infirmer ce choix !

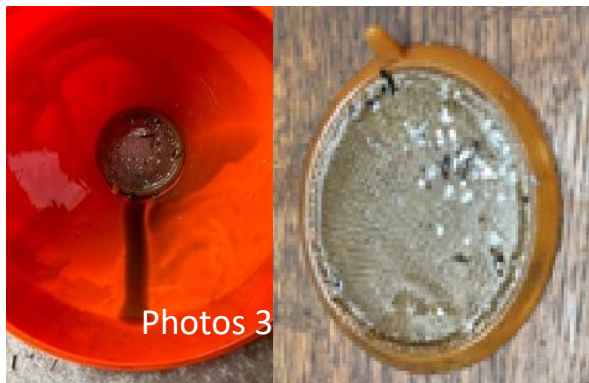
Photos 3

Pour l'occasion nous en faisons le constat. Patrick fait une simple révision pour préparer son futur voyage fin juillet en Suède. Dans le « bac » de vidange, il recueille des copeaux métalliques (photos N°3). Je me rappelle qu'il parlait de « bruits de chaînes » depuis quelques temps (surtout à Beaune). Au vu de la photo des particules métalliques, je m'inquiète.

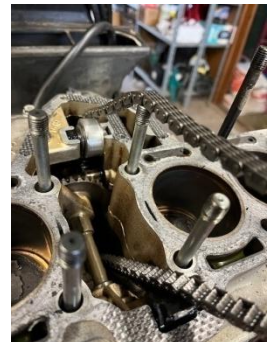
Photos 4

A juste titre : au démontage du couvercle de couvre culasse, le constat est sans appel : la roulette de distribution est **lisse**... en seulement 25 000 km (soit moins que les roulettes plastique d'origine photos N°4). Alors bien sûr je change et remets une roulette de type origine. Faut-il s'en alarmer ? Surtout que les roulettes de pompe à eau ont été vendues et placées... avec le même risque ???
