# ALERTE INFO

## NE PAS JOUER A LA ROULETTE RUSSE...

### AVEC VOS ROULETTES DE Z1300

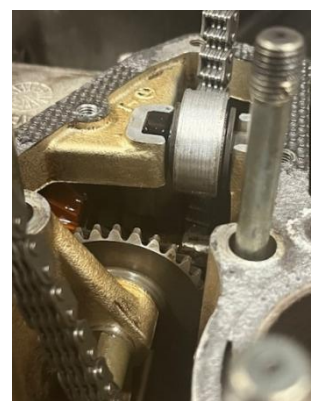
A juste titre : au démontage du couvercle de couvre culasse, le constat est sans appel : la roulette de distribution est **lisse**... en seulement 25 000 km (soit moins que les roulettes plastique d'origine photos N°4). Alors bien sûr je change et remets une roulette de type origine. Faut-il s'en alarmer ? Surtout que les roulettes de pompe à eau ont été vendues et placées... avec le même risque ???
